2021: Prosiding (SIAR) Seminar Ilmiah Arsitektur

IDENTIFIKASI BANGUNAN SEPI PENGUNJUNG DI GEDUNG OLAHRAGA MUSTIKA BLORA

ANALISIS BANGUNAN PASAR Ir. SOEKARNO SUKOHARJO PENEKANAN PADA ASPEK FASILITAS, SIRKULASI DAN TATA RUANG

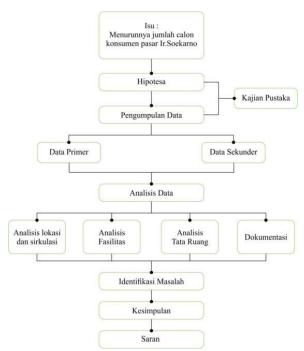
Gambar 1. Diagram Alur Penelitian (Sumber: Dokumen penulis, 2021)

data pengumpulan dan pengumpulan dokumentasi. Metode wawancara di tujukan kepada civitas pasar tersebut, kemudian observasi lebih mengumpulkan data secara langsung dilapangan mengenai bangunan pasar, pengumpulan data ditujukan kepada pengelola pasar untuk mendapatkan data - data yang dan dibutuhkan dalam proses penelitian, dokumentasi bermaksud untuk memberi gambaran secara langsung kondisi di lokasi. Kesimpulan alur dari metode penelitian ini dijelaskan dengan diagram seperti pada Gambar

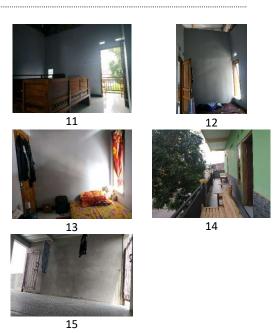
Gambar 9. Ruangan yang Menjadi Titik Ukur (Sumber: Dokumentasi Penulis, 2020)

Pengukuran dilakukan tiga kali dalam sehari yaitu pagi, siang, dan sore. Pengukuran tanggal 11 Desember 2020 dilakukan pukul 08.15 sampai 09.00 WIB saat cuaca berawan, pukul 11.40 sampai 12.30 WIB saat cuaca cerah berawan, dan pukul 17.05 sampai 17.55 WIB saat cuaca gerimis.
